# TERRITORIALVERBAND

## „SÄCHSISCHE SCHWEIZ“ DER GARTENFREUNDE E.V.

### Umgang mit Asbest im Kleingarten

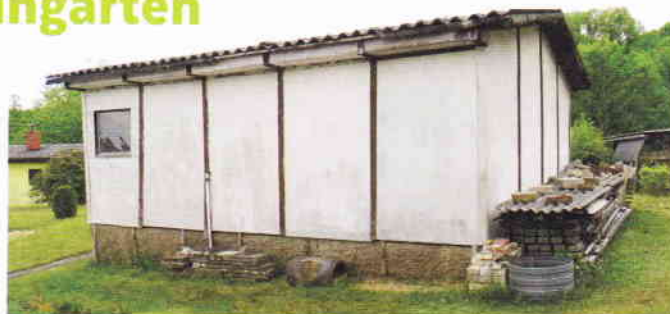
Eine klassische Laube aus DDR-Zeiten, Dach und Wände sind mit Asbestplatten verkleidet. Hinter der Laube wurden beschädigte Wellasbestplatten als Abdeckung für Baumaterial verwendet. Asbestfasern lösen sich zusammen mit abblätternder Farbe und durch das Beschweren mit Steinen. Hier kann nur noch alles fachgerecht entsorgt werden, um Gesundheitsschäden vorzubeugen!

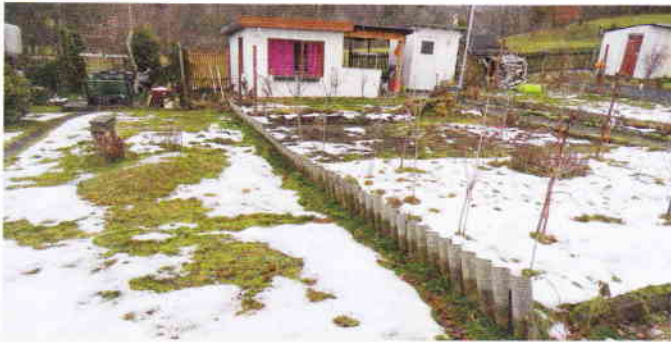
Hier wurden Wellasbestplattenstücke als Gartenbegrenzung verwendet. Durch das Eingraben und den Erdkontakt lösen sich Fasern und der Boden wird kontaminiert. Diese Platten müssen schnellstmöglich entfernt und sachgerecht entsorgt werden.

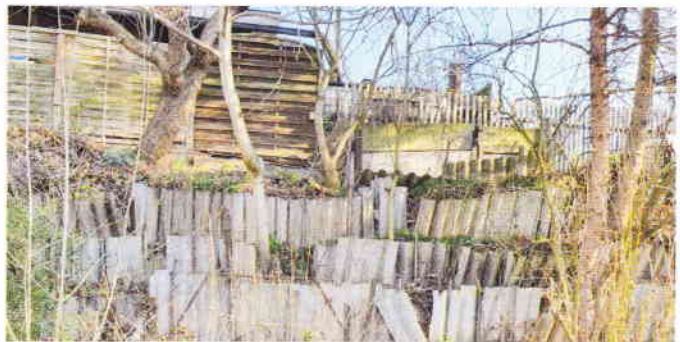
Zerteilte Wellasbestplatten wurden hier zur Hangbefestigung/Terrassierung verwendet. Durch Hangdruck sind ein Teil dieser Platten über der Erde abgebrochen. Das ist Umweltverschmutzung pur!

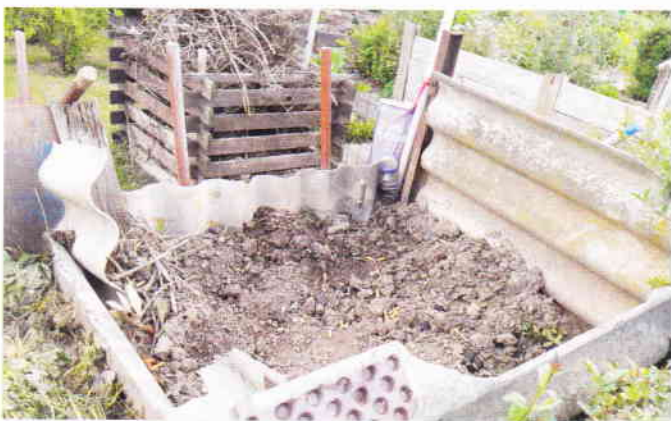
Oft werden in unseren Kleingärten zersägte und beschädigte Wellasbestplatten als Kompostbehälter zweckentfremdet benutzt. Hier müssen die Vereinsvorstände unbedingt eingreifen und die sofortige Beseitigung fordern.

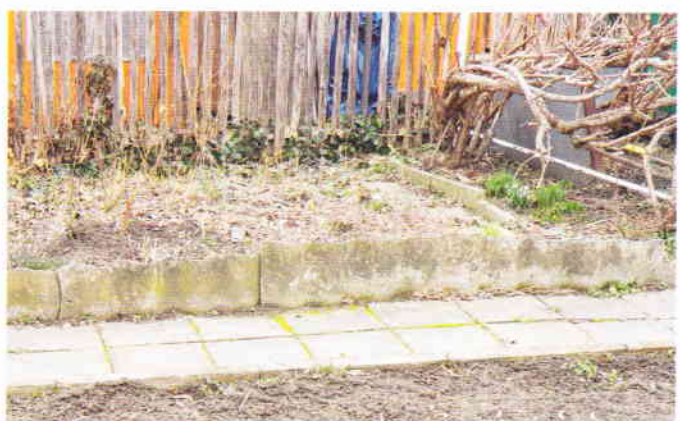
Bei diesen Wegefassungen aus Wellasbestplatten kann man deutlich Beschädigungen erkennen. An den Kanten und den Flächen können sich Fasern lösen, die schlimmstenfalls bei der Beet- und Wegpflege eingeatmet werden.
